コンクリート造建造物の保存と修復：未来につなぐ人類の技 19

コンクリート造建造物の保存と修復

東京文化財研究所 保存科学研究センター 近代文化遺産研究室 [編]

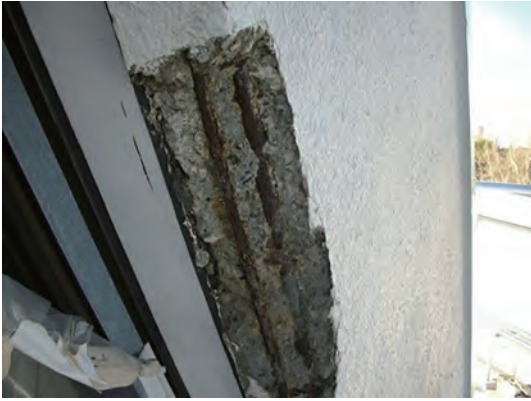
故 鈴木博之 青山学院大学教授、幹事：山名善之 東京理科大学教授）において、本建物を今後 100 年間供用するための維持・改修計画が策定されていた。材料の観点からの適切な改修計画を立てるためには、まずは躯体の劣化状況を知ることがまずは必要であった。当時からこの建物には、写真 4 に示すようなコンクリートの中性化による鉄筋の腐食が散見されていた。

写真 4 トップライト部の鉄筋腐食

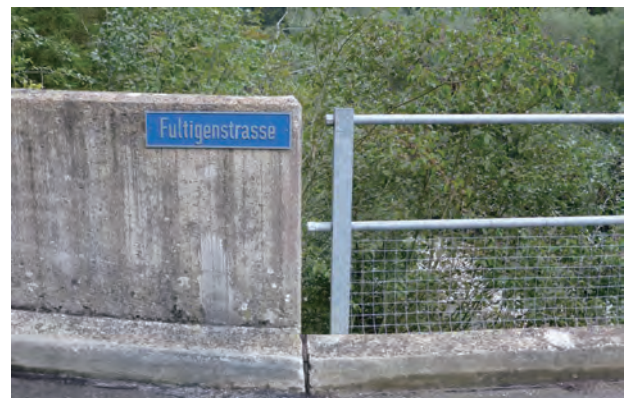
写真5 撥水剤をコンクリート高欄と地覆の表面に塗る

橋の排水システムの改善（写真3、4、図2）、床版に防水層を施工すること、舗装の打ち換え、コンクリートの剥離や錆びた鉄筋の補修、さらにコンクリート表面には撥水剤を塗って、約10mm程浸透させ、雨水のコンクリートへの侵入を防止する処置をとった（図3、写真5）。特に、オリジナルの型枠の模様をコンクリートの表面に移す作業に注意を払った。これは最初にコンクリート打

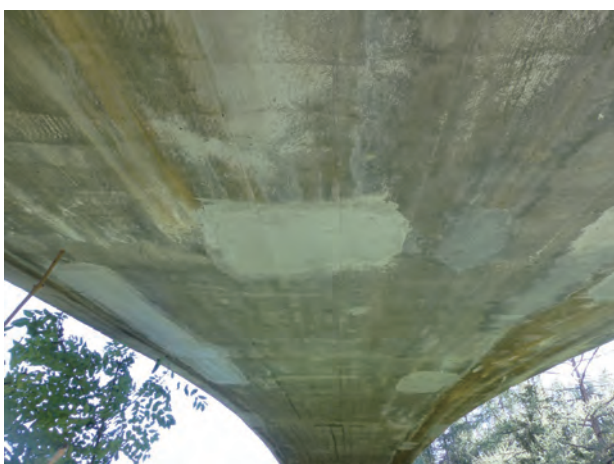
クリートは、高圧水を劣化したコンクリートに吹き付けることによって取り除き、吹付コンクリートを吹くことによって補修したが、補修後のオリジナルのコンクリートはコンクリートの色が白く浮き上がっていることが分かる。補修時の色合わせも大きな課題となっている（写真 46、47、48、49）。

写真 49 補修した後の鉛直壁下部

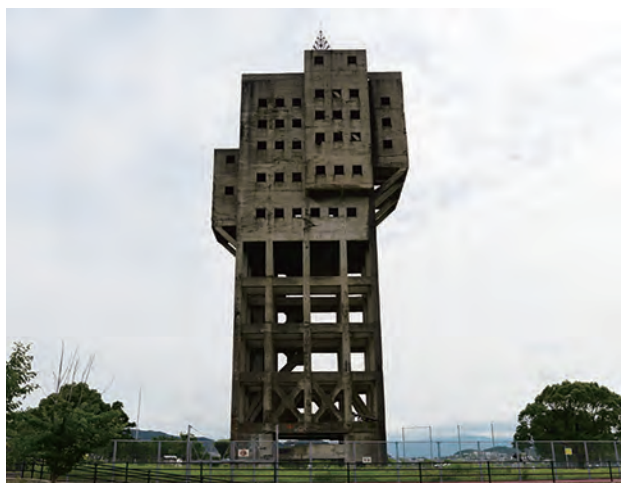
旧志免鋳業所竪坑櫓（以下、竪坑櫓とする。）（写真 2-1）は、志免町を代表する景観を形成する建造物であり、産業遺産としても大きな価値を有している。建設から 75 年以上が経過した竪坑櫓では、構造躯体であるコンクリートの剥落や鉄筋の露出等著しい劣化・損傷が建造物全体で発生している。そのため、劣化・損傷部の補修を実施し、劣化・損傷の進行を抑制し、竪坑櫓の崩壊を防ぐことを目的とした保存修理工事が実施されている。平成 30 年（2018）9 月から令和 2 年（2020）10 月にかけて実施されている本工事では、修復箇所と既存部の質感や色味に大きな変化が生じた場合、景観的価値を大きく損なう恐れがあるため、特に配慮が求められた。

写真 2-1：旧志免鋳業所竪坑櫓修理工事前外観

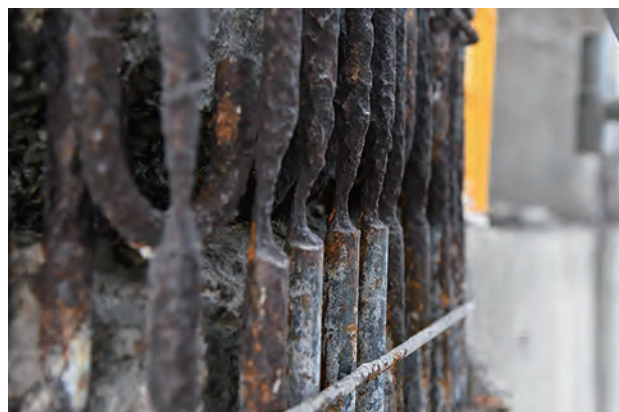
写真 2-6：鉄筋の腐食状況
写真提供 公益財団法人文化財建造物保存技術協会

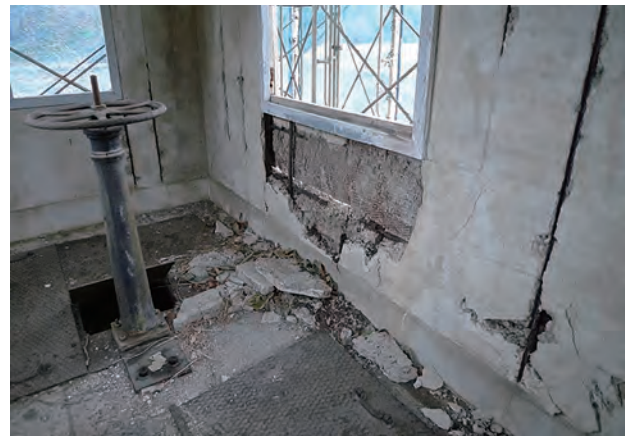
写真 4-3：制水井 2 号上屋内壁劣化破損状況
出典 『重要文化財 旧美歎水源地水道施設 保存修理工事報告書』、p.95

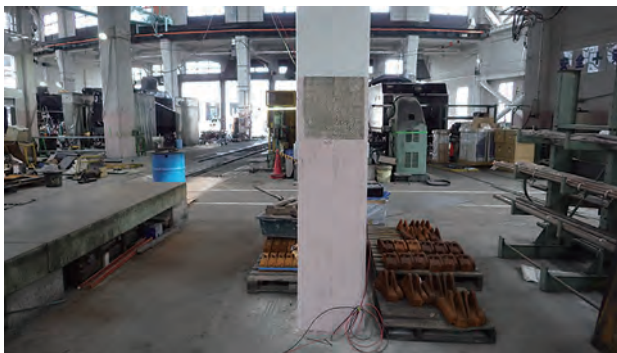
写真 7-6：再アルカリ化された柱の現状
写真提供 西日本旅客鉄道株式会社
